Rehabilitación de Tramos San Marcos i) Tejutla a San Miguel Ixtahuacán; ii) Desvió Concepción Tutuapa a Concepción Tutuapa; iii) Tejutla a Comitancillo; iv) Río Blanco a Santa Irene
NOG 490369 y 490350.

Octubre 2011

Informe del Equipo de Aseguramiento

3.3 Proyecto de Rehabilitación de Tramos San Marcos i) Tejutla a San Miguel Ixtahuacán; ii) Desvío Concepción Tutuapa a Concepción Tutuapa; iii) Tejutla a Comitancillo; iv) Río Blanco a Santa Irene

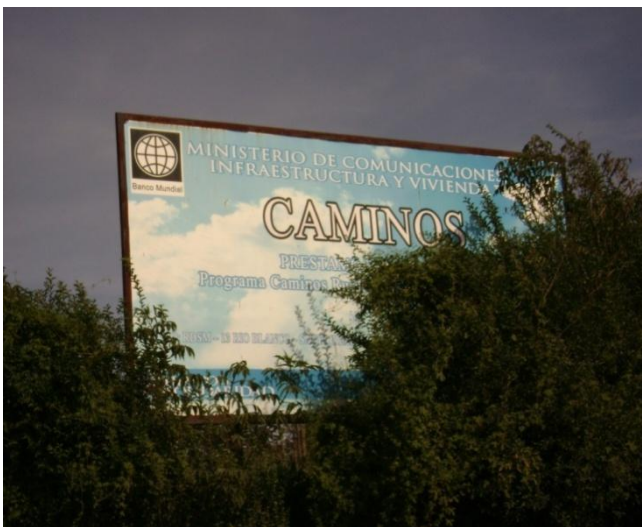
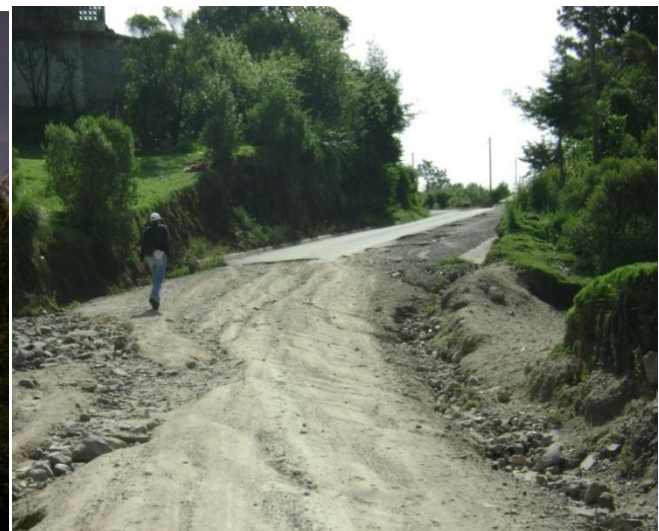
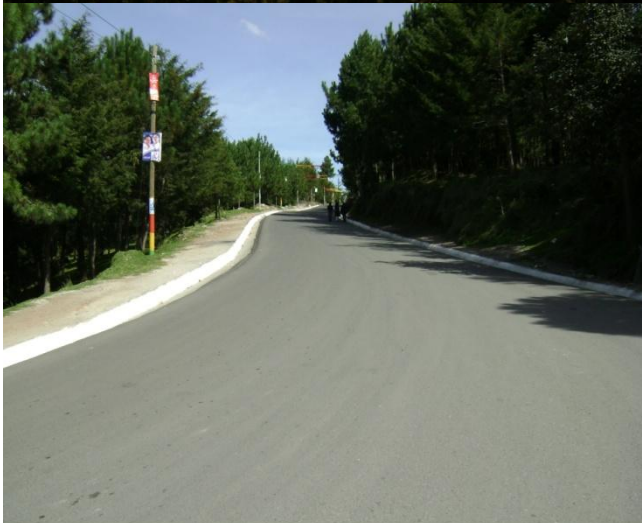
Existen, por ejemplo, varios tramos de las carreteras en los cuales se inició el trabajo de ampliación del calzado y el corte preliminar de la cajuela, pero debido a la paralización de los trabajos, la falta de mantenimiento y a la entrada de la época de lluvias estos tramos ya presentan serios baches que dificultan el tránsito sobre ellos y los trabajos realizados se están deteriorando.

En los tramos donde el calzado ya fue ampliado, la capa de asfalto ya fue colocada y terminada y además fueron construidas las cunetas, los usuarios de los tramos carreteros conducen a mayores velocidades que antes que los trabajos fueran realizados. Sin embargo, como los trabajos no han sido concluidos en estos tramos no se cuenta con la señalización horizontal y vertical que el contratista debe colocar para terminar los trabajos. Como resultado, la circulación en estos tramos se ha vuelto riesgosa y peligrosa, especialmente en los tramos con curvas, con pendientes fuertes y de ingreso a centros poblados. En otros tramos debido a la paralización de los trabajos y la falta de mantenimiento, existen derrumbes que están obstruyendo parte de la carretera y de las cunetas construidas. En uno de los puntos se pudo observar a vecinos que estaban realizando limpieza de cunetas como colaboración voluntaria.

Se pudo observar que en varios rellenos realizados por la empresa constructora con el material de corte, los aspectos ambientales que deben aplicarse y respetarse para la ejecución de la obra no han sido cumplidos y que fueron realizados con poco o sin ningún control. A la fecha, estos rellenos presentan fisuras en el material que ponen en riesgo propiedades, trabajos realizados y la integridad física de personas que usan los tramos carreteros.

En tramos donde la carretera ingresa a centros poblados, especialmente cabeceras municipales, se pudo observar que la empresa constructora construyó un camellón central que reduce el ancho de rodadura de la carretera y que causa problemas de circulación a vehículos grandes (i.e. trailers y camiones). La construcción

- El CIV y la DGC debe resolver lo más pronto posible la situación del financiamiento de la obra para permitir que los trabajos sean terminados.
- La DGC debe realizar en el portal de Guatecompras las publicaciones necesarias sobre los cambios en el contrato y los renglones de trabajo que fueron modificados.

- Al presentarse una situación como la de este proyecto en la que el monto originalmente contratado se incrementa de tal forma que no es posible cubrirlo con el financiamiento previsto, es recomendable que la DGC exija a las empresas constructoras que el trabajo en tramos de las obras sea totalmente terminado. Aunque, esto signifique la reducción del alcance horizontal de la carretera; minimizará los riesgos que acompañan la presencia de tramos incompletos.
