**NOMBRE DEL PROYECTO:
Mejoramiento Calle, Aldea Buena Vista, Norte
Chimaltenango**

NOG de Obra: Proyectos, Construcción y Diseño S. A. 2835606

Julio 2014
Informe del Equipo de Aseguramiento

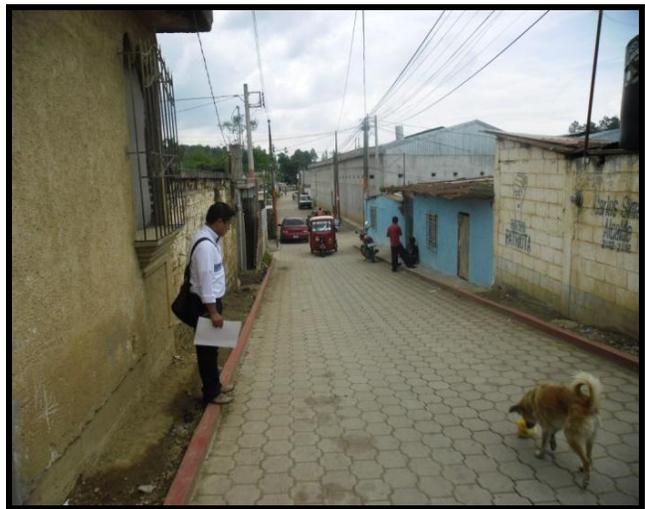
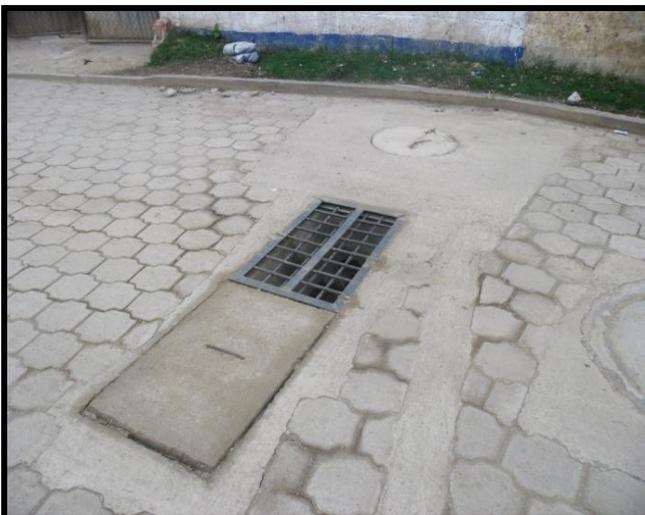
La obra inició su ejecución el octubre de 2013 y terminó el 11 de abril de 2014. El día de la visita la obra tenía un avance físico de 92 %, en lugar del 100 % programado y aún estaba pendiente realizar algunas reparaciones a las tapaderas de los pozos de visita y de absorción por parte de la empresa ejecutora.

- **Calidad:** Al momento de la visita de campo, se observó que en general la obra concuerda con los requisitos de las bases de licitación. Lo ejecutado de la obra cumplió con las recomendaciones de los supervisores y su calidad era satisfactoria.

Realizar las medidas que estén al alcance para proteger el adoquinado de corrimientos permanentes de agua residual y de saturaciones de humedad con la finalidad de evitar expansiones y contracciones de la sub-rasante y por lo tanto el aflojamiento de secciones del adoquinado debido al paso de los vehículos.
