NOMBRE DEL PROYECTO:
Mejoramiento de la Calle de Acceso a la Colonia La Verbena,
Zona 7 de la Ciudad de Guatemala
NOG 1609173
Noviembre 2011
Informe del Equipo de Aseguramiento

3.13 Mejoramiento de la Calle de Acceso a la Colonia La Verbena, Zona 7 de la Ciudad de Guatemala

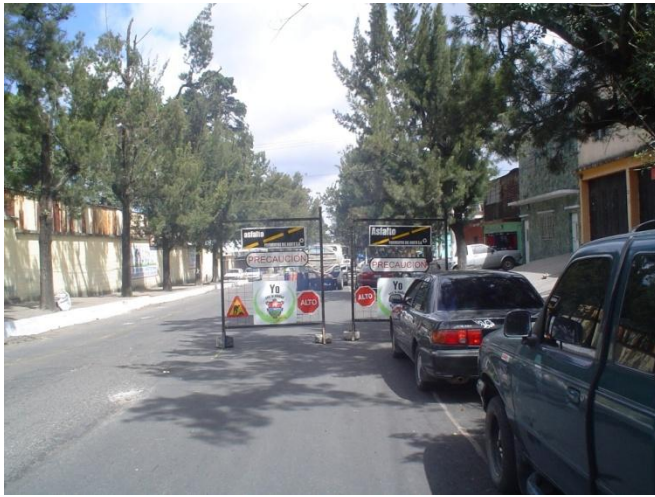
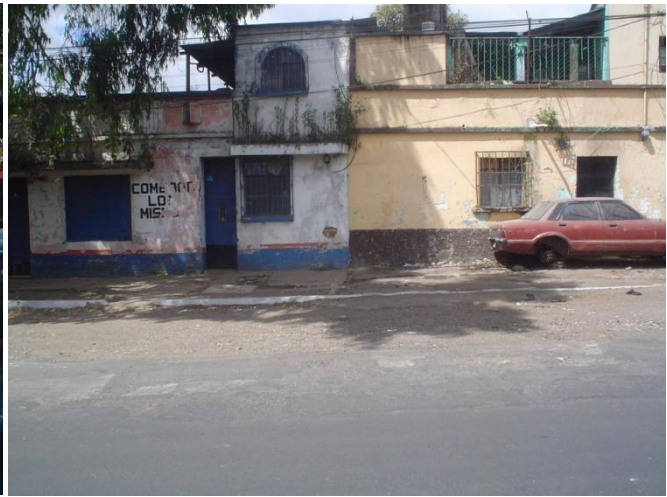
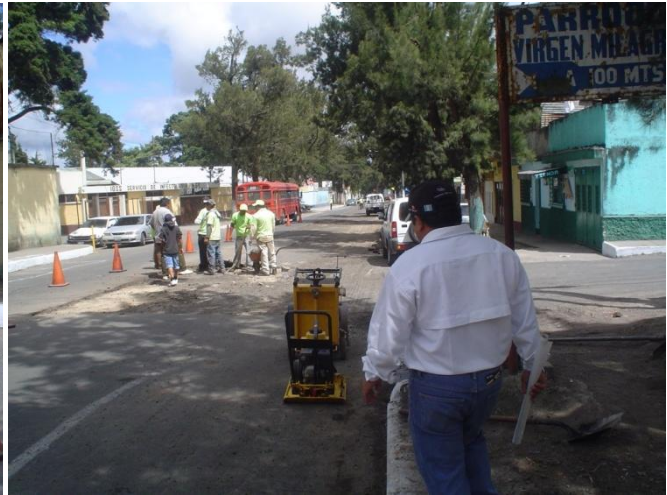
El proceso de ejecución inicia con el perfilado de la calle, el cual se realiza con una máquina autopropulsada que tiene un rotor en la punta, que al girar va cortado el asfalto existente. El material cortado se lleva hacia los camiones de volteo que van adelante de la perfiladora, utilizando la banda transportadora con que cuenta esta máquina. Los sobrantes que van quedando atrás son retirados por medio de una barredora industrial, previa humectación de la calle para evitar que el polvo dañe la salud de los habitantes.

Una vez finalizado el perfilado, un camión cisterna, cargado con agua, pasa por la calle para detectar posibles baches en la terracería. En algunas ocasiones, los baches son detectados hasta cuando la carpeta asfáltica ya fue colocada, como en el caso de este proyecto, debido a que el tránsito vehicular hace subir la humedad a la superficie y ésta causa que se rompa el asfalto. En ambos casos los baches son reparados, previa intervención de la Empresa Municipal de Agua (EMPAGUA), para componer la tubería de drenaje o de agua que estuviera dañada. Para reparar los baches, se realiza el corte de cajuela, el cual luego se conforma, se rellena con material selecto y se compacta. Con ello queda listo para el siguiente proceso.

Cuando el perfilado está completo y los baches han sido reparados, se procede al riego de liga. Para ello se humedece la superficie y luego pasa la distribuidora regando la emulsión sobre la superficie a pavimentar.

Luego de 45 minutos, cuando la liga ha fraguado y penetrado en la superficie, se procede a colocar la carpeta asfáltica. Para ello, utilizando una máquina Finisher se pone una capa de asfalto de 4.8 cm, la cual posteriormente se compacta utilizando un rodo, hasta alcanzar el espesor de 4 cm. Finalmente, mediante una máquina neumática, se da el acabado final a la superficie de la calle.
