Nombre del proyecto:
**Mejoramiento Calle(s) Pavimentación Casco Urbano, Fase I, San
José Pínula.**

NOG de Obra: CONSTRUMAQ 2585928

Informe del Equipo de Aseguramiento

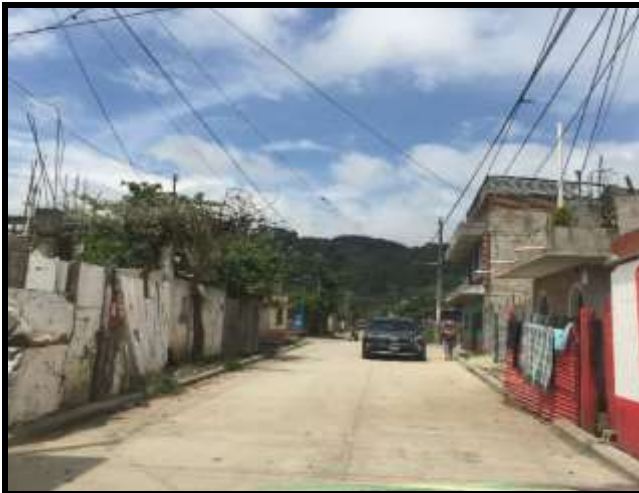
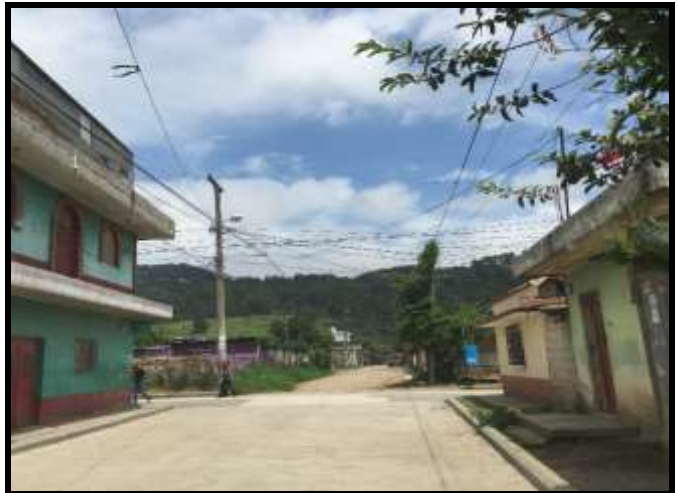
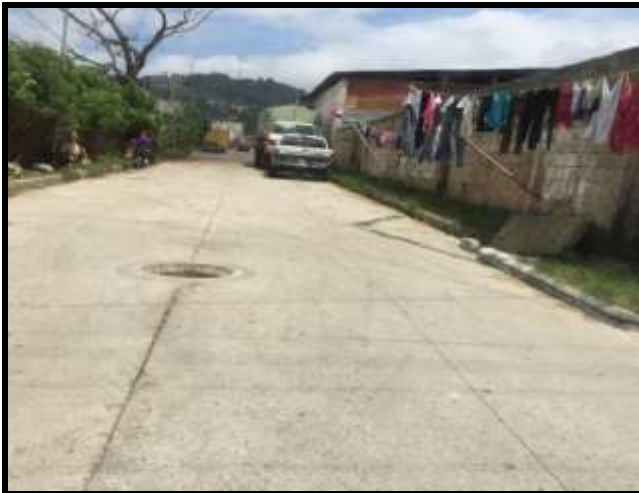
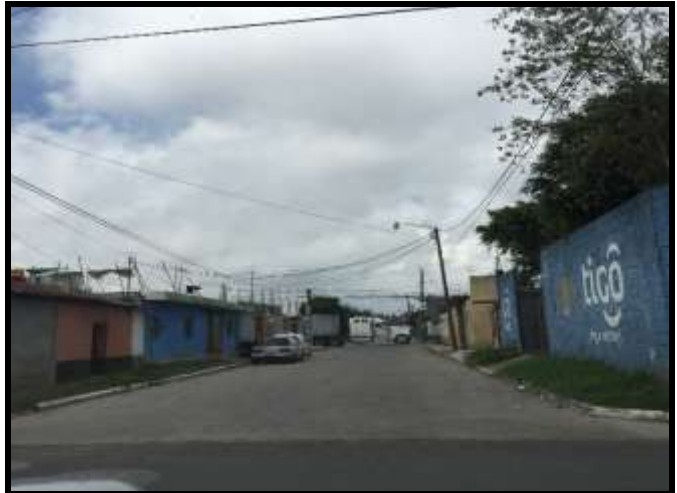
Sin embargo actualmente el sector atendido presenta áreas que han sido cubiertas por sedimentos de lodo y tierra arrastrados por las intensas lluvias, especialmente en las áreas cercanas reductores de velocidad colocados por los usuarios esto a causa del agua de lluvia que arrastra sedimentos y arena.
