Ampliación Escuela Primaria Muro de Contención, Escuela Oficial Rural Mixta Cristóbal Eduardo Cabrera, Aldea Chimazat, Santa Cruz Balanyá, Chimaltenango.

Octubre de 2015

Informe del Equipo de Aseguramiento

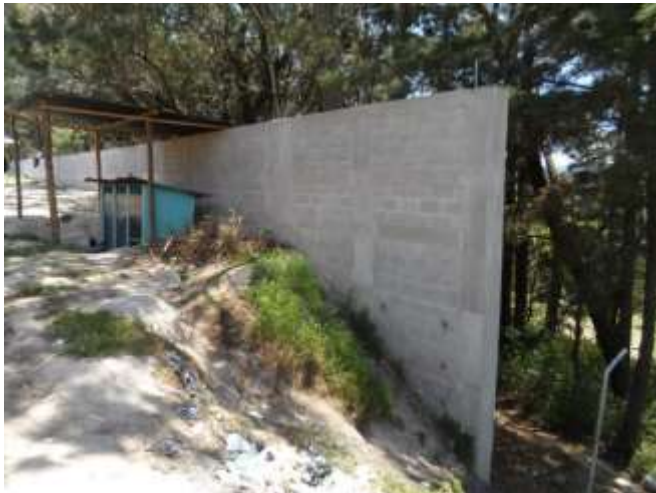
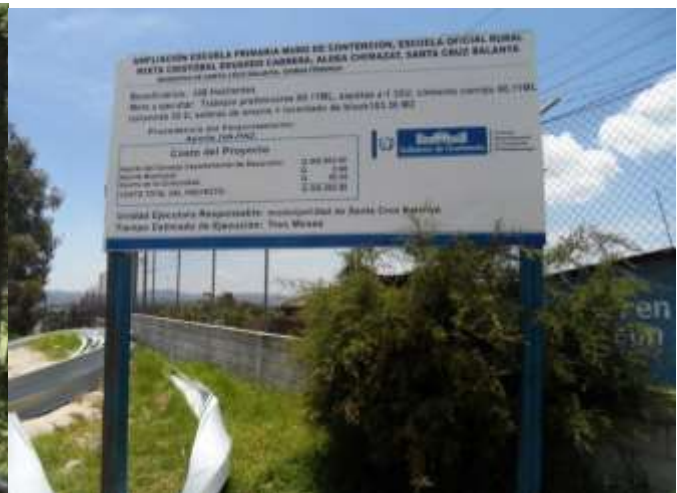
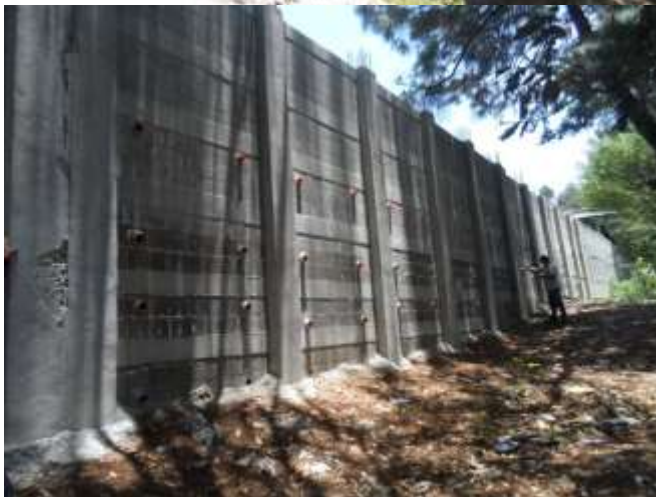
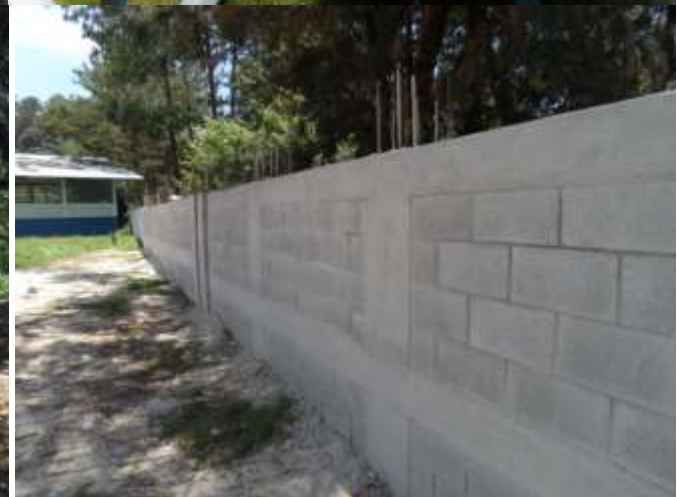
Sin embargo se observó que el muro de contención construido, presenta un ligero abatimiento sobre su eje vertical en la cortina central, de aproximadamente 20 metros de largo, lo cual pudiera deberse a un asentamiento sobre el suelo en el cual fue levantada o a la fuerza de empuje que ejerce en el lado interior, el suelo de relleno que fue colocado después del levantado del muro.

- **Calidad:** Al momento de la visita de campo, se observó que la obra tiene la presentación adecuada, pero desde el punto de vista estructural, se observó que existe cierto desplome del muro en su tramo central, lo cual puede deberse a que el muro está cediendo ante una fuerza de empuje ó a que se está produciendo un asentamiento en el suelo donde fundida la base del mismo.

- Aunque en general la obra tiene buena apariencia, presenta detalles de desestabilización, lo cual puede agravarse en el tiempo cercano futuro y presentar el peligro de que colapse.

Se sugirió al Director de la –DMP- que se pidiera al ejecutor de la obra realizar una evaluación de la situación y ampararse en la fianza de conservación de obra otorgada a favor de la municipalidad, para la ejecución de cualquier obra de reparación al proyecto.

- La Municipalidad de Santa Cruz Balanyá, a través de la Dirección Municipal de Planificación, deberá de ponerse en contacto con la empresa ejecutora y solicitar una evaluación de la obra, que permita diagnosticar el problema de desplome que presenta el muro, determinar las causas y proponer una reparación adecuada, valiéndose del recurso legal que significa la Fianza de Conservación de Obra aún vigente.
- La Municipalidad de Santa Cruz Balanyá debe realizar las publicaciones necesarias en el portal de Guatecompras sobre los indicadores faltantes en las etapas de precontrato, contrato y post-contrato.
